INFORME PRELIMINAR

COL-26-03-DIACC

Colisión contra terreno montañoso

Beechcraft 1900D
Matrícula HK4709

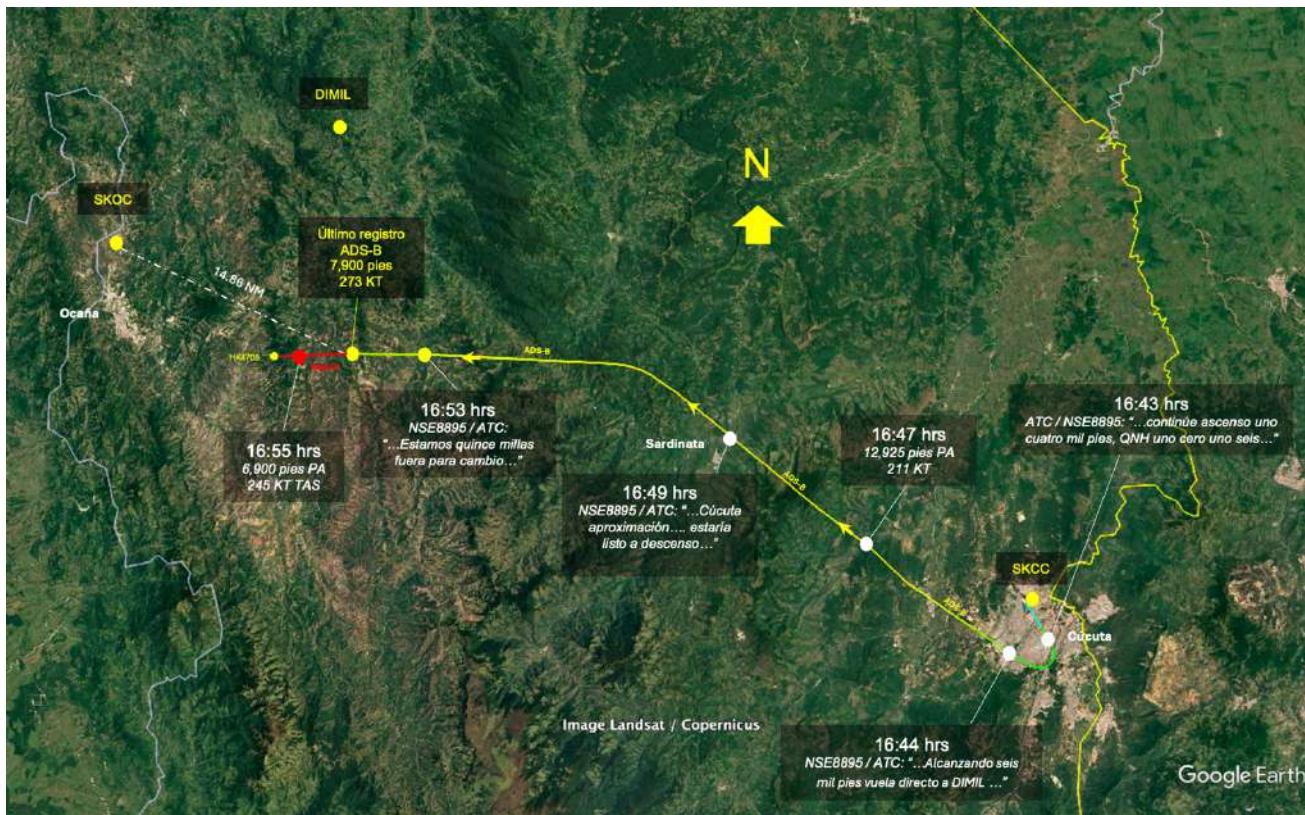
Imagen No. 1 – Traza ADS-B y comunicaciones relevantes HK4709

A las 16:54:54 h, se registró el último dato ADS-B a una altitud de 7.900 ft y una velocidad de 273 kt, en coordenadas N08°11'59.13" – W073°08'14.50", a 14,86 NM de SKOC.

Los últimos datos del FDR registraron una altitud por presión (PA⁹) de 6,298 ft, una velocidad de 205.22 kt IAS, rumbo 284°, torque en el motor LH 1,794.2 ft/lb, RH 1,203.7 ft/lb, 1,245.9 RPM en el motor LH, y 1,420.2 en el motor RH, un cabeceo negativo de 7.7°, y un aumento de la aceleración vertical de 1.071 gravedades.

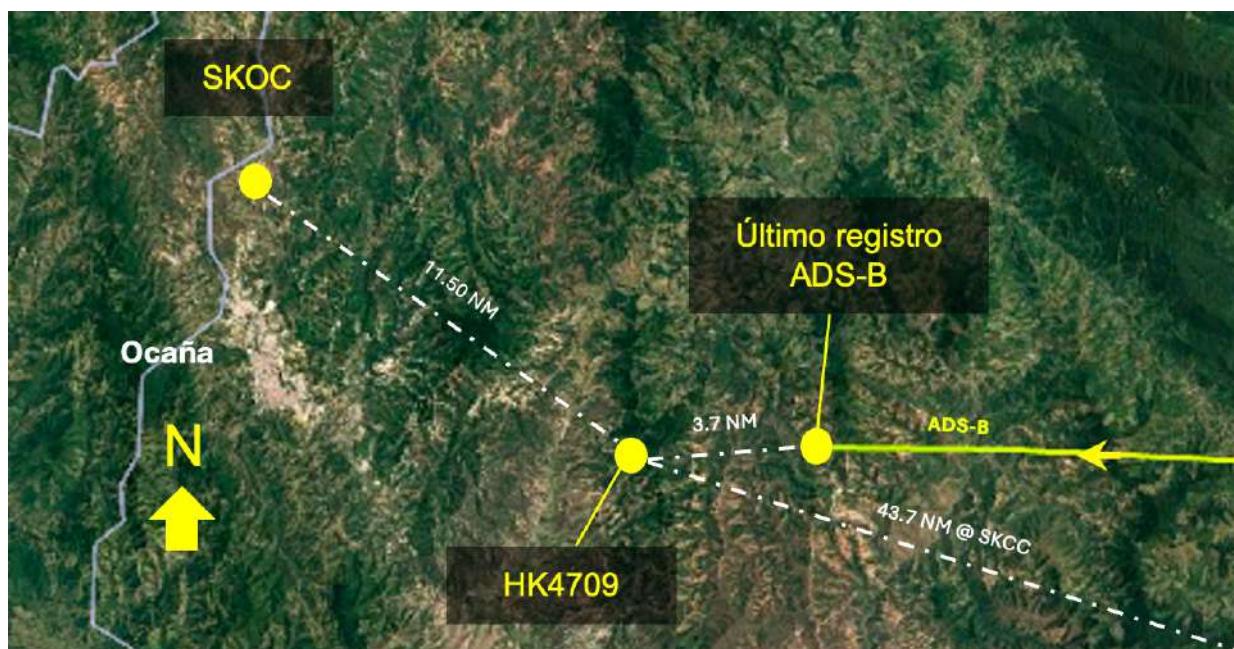
Imagen No. 2 – Ubicación final aeronave HK4709 respecto último registro ADS-B y el aeródromo SKOC

Los restos principales de la aeronave se localizaron en coordenadas N08°12'20.7", W073°11'54.0" a una elevación de 6,881 ft, distando a 11.50 NM de SKOC y 3.7 NM después del último registro ADS-B.

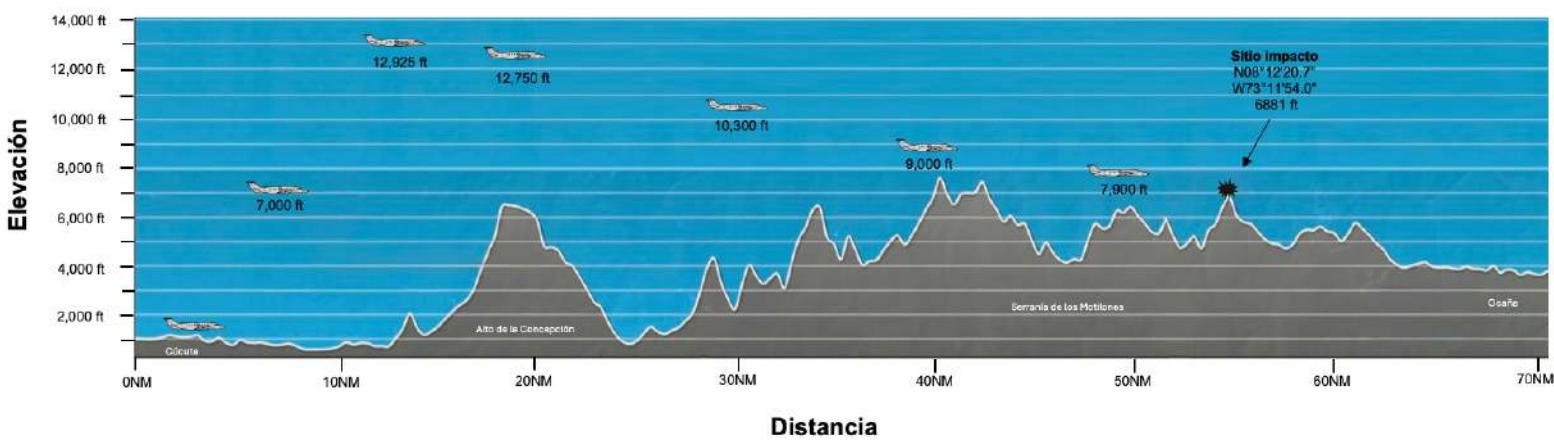
Imagen No. 3 – Ubicación aeronave HK4709 respecto a perfil montañoso

El sitio del accidente se localizó en el sector “Las Guamas”, en la vereda “Curasica”, municipio de La Playa de Belén (Norte de Santander), en relieve montañoso andino correspondiente a la Cordillera Oriental (Mesa de Ocaña), dentro de la cuenca alta del río Catatumbo.

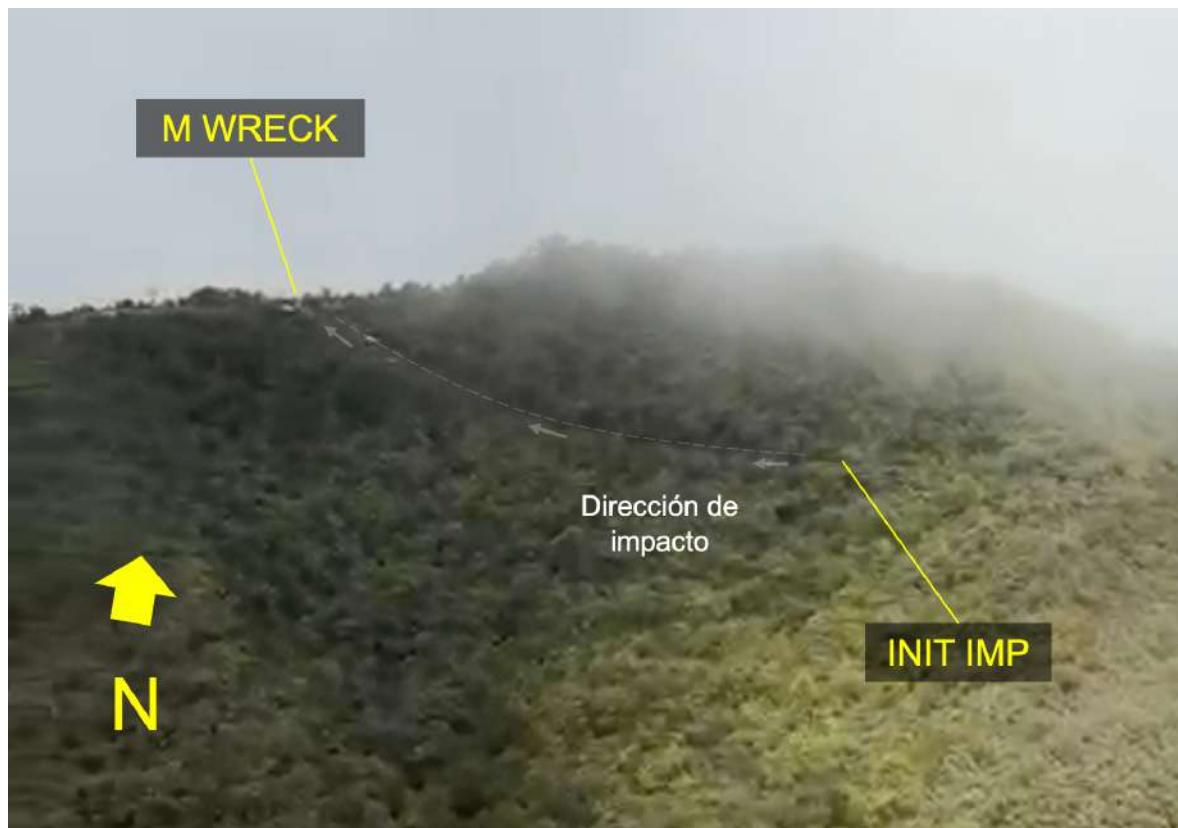
Imagen No. 4 – Perfil lateral de la montaña con que impactó la aeronave

El sitio del accidente presentó abundante dispersión de restos, identificándose un punto inicial de interacción de la aeronave con el terreno montañoso en las coordenadas N08°12'20.6" W073°11'50.2", a una elevación inferior respecto de la posición final de los restos, determinada en 6,820 ft, para una diferencia altimétrica de 54 ft. Los restos se distribuyeron a lo largo de una extensión aproximada de 145 m sobre terreno irregular, con pendientes cercanas a los 22°, desde el primer impacto hasta la posición final de la aeronave.

La evaluación preliminar del sitio evidenció, en sentido lateral, una marca continua y pronunciada de daño en la vegetación, con trayectoria ascendente desde el punto inicial de impacto (INIT IMP) hasta la posición final (M WRECK), donde se localizaron los restos principales de la aeronave.

La georreferenciación del sitio del accidente evidenció una variación del perfil montañoso con elevaciones que oscilaron entre 6.830 ft y 6.881 ft, en una longitud aproximada de 150 m. El rumbo de impacto fue calculado en 286°.

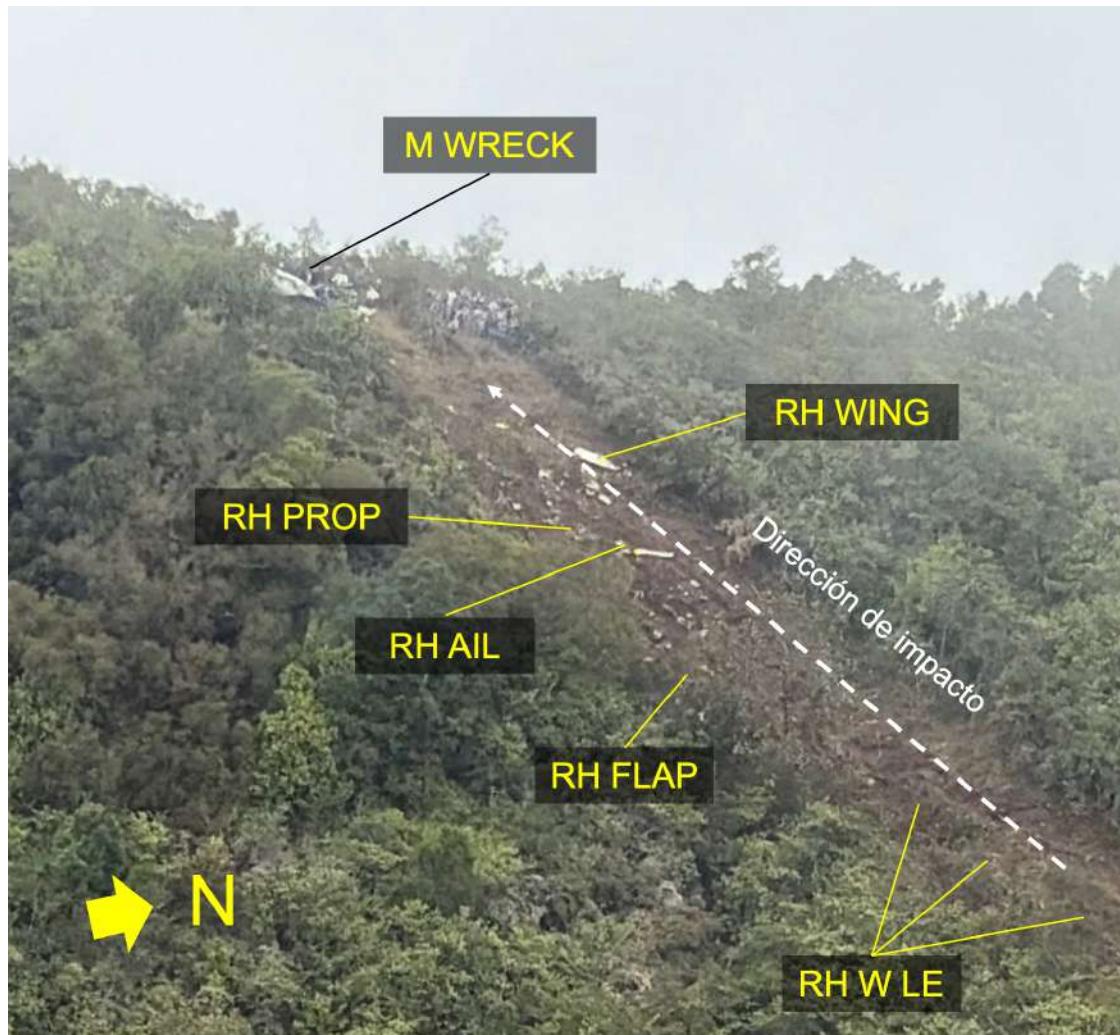
Imagen No. 5 – Distribución de los restos en la prolongación de impacto

La inspección detallada de la dispersión de restos a lo largo de la trayectoria evidenció abundantes componentes estructurales de la aeronave y de diversas superficies de control esparcidos, los cuales mayoritariamente correspondían a la sección estructural del ala derecha (RH W). En el punto de primer impacto se identificaron restos compatibles con la punta del ala y el borde de ataque del ala derecha (RH W LE).

A lo largo de la prolongación de la trayectoria se observaron elementos desprendidos de la estructura del flap derecho (RH FLAP), alerón derecho (RH AIL) y de la sección estructural del montante del motor del ala derecha. Asimismo, en cercanías a esta estructura se localizó el núcleo de la hélice derecha (RH PROP).

Conforme se evidenció en la imagen No. 5, los restos identificables en la prolongación del impacto correspondieron predominantemente a secciones estructurales y superficies del ala derecha. La inspección corroboró que estos elementos no fueron manipulados. En dicha prolongación se identificó el núcleo (hub) de la hélice correspondiente al motor derecho, el cual presentaba desprendimiento evidente de sus cuatro (4) palas.

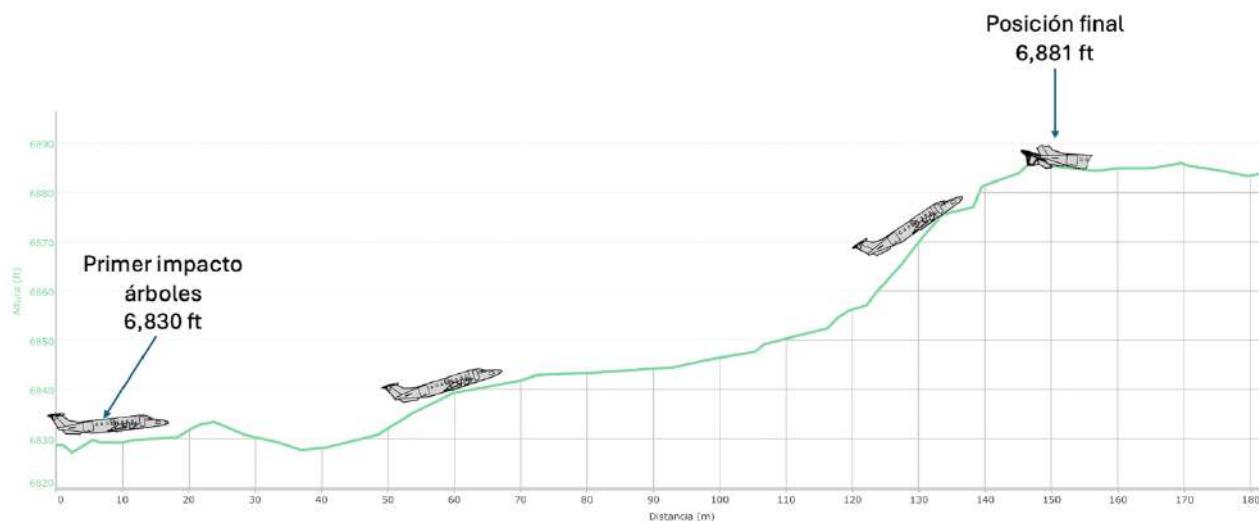
Imagen No. 5 – Distribución de los restos en la prolongación de impacto

De acuerdo con las evidencias recopiladas en las etapas iniciales de la investigación, no se logró la preservación de la escena del accidente. Habitantes de la zona que accedieron al lugar realizaron la recuperación de los ocupantes y efectuaron manipulación de la escena y de componentes de la aeronave, lo cual afectó la condición original del sitio al momento del arribo del equipo investigador.

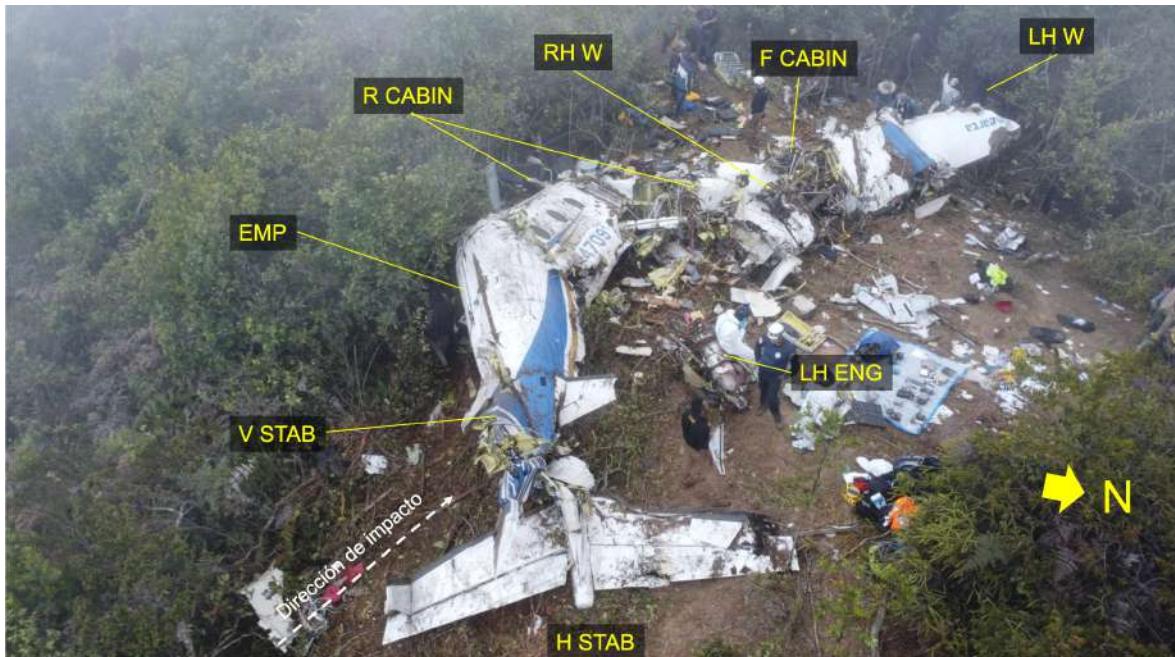
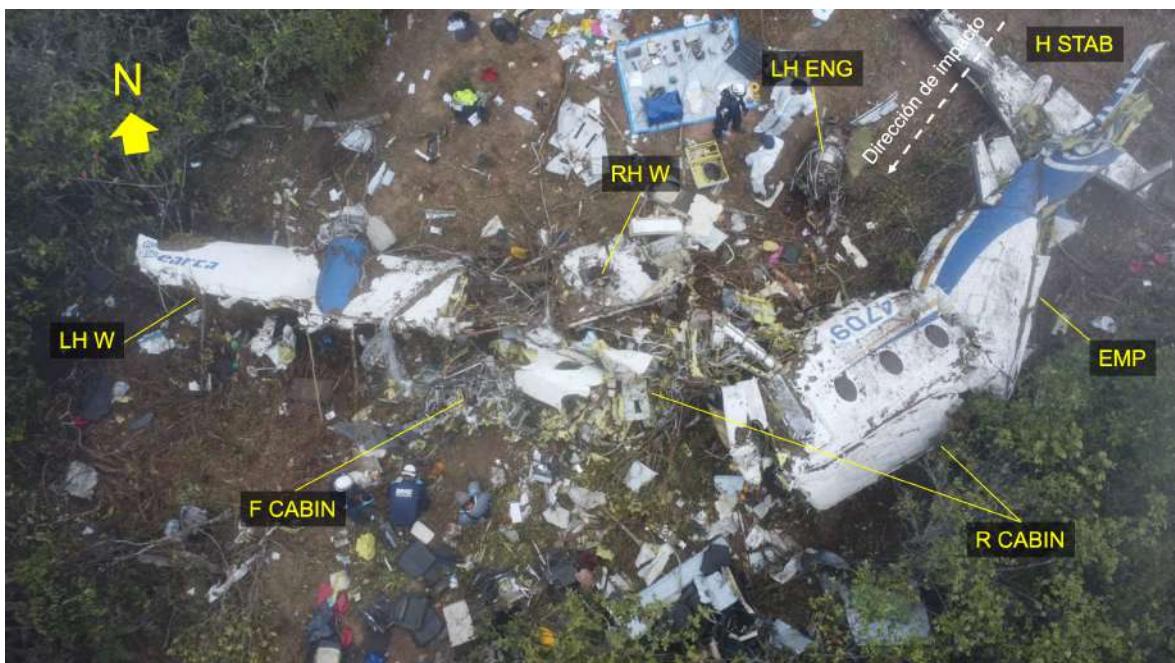
Los restos principales yacían sobre una cima montañosa; sus componentes y superficies fueron plenamente identificados. Presentaban destrucción severa compatible con un impacto frontal/ventral contra terreno montañoso. Entre las secciones más identificables se encontraban la sección izquierda del ala (LH W), parte de la sección derecha del ala (RH W) y la sección de empenaje (EMP) con sus estabilizadores vertical y horizontal (V STAB – H STAB).

La sección de empenaje (EMP) se encontró unida al estabilizador vertical (V STAB), instalado a la estructura, con daño evidente por interacción con vegetación en su parte superior. El timón de dirección se halló instalado, con el compensador en posición neutral. Esta sección se encontraba orientada con rumbo 234°.

El estabilizador horizontal (H STAB) se halló desprendido del estabilizador vertical, con daños menores, y en posición volcada. El compensador del elevador derecho se encontró deflectado hacia abajo 15°. El cono de cola estaba desprendido y fue localizado en la parte baja de la montaña, aproximadamente a 30 m de distancia.

La sección estructural del ala se encontró separada del fuselaje a lo largo de toda su longitud. Las vigas centrales quedaron expuestas y eran plenamente identificables, orientadas hacia rumbo 027°.

El ala izquierda (LH W) se encontró en posición normal (sin volcamiento) y evidenciaba la ausencia de una sección estructural desde la estación 263.45 hasta la punta de ala. La pared de fuego y el montante del motor permanecían instalados, aunque con deformación

asociada a la separación del motor. En la zona del intradós era apreciable la estructura del tren principal izquierdo, el cual evidenciaba posición retraída en su mecanismo.

Era plenamente identificable una planta motriz que se encontraba desprendida de la estructura de la aeronave, el cual pertenecía al motor izquierdo (LH ENG).

Imagen No. 6 – Distribución general de los restos vista E – W

Imagen No. 7 – Distribución general de los restos vista W - E

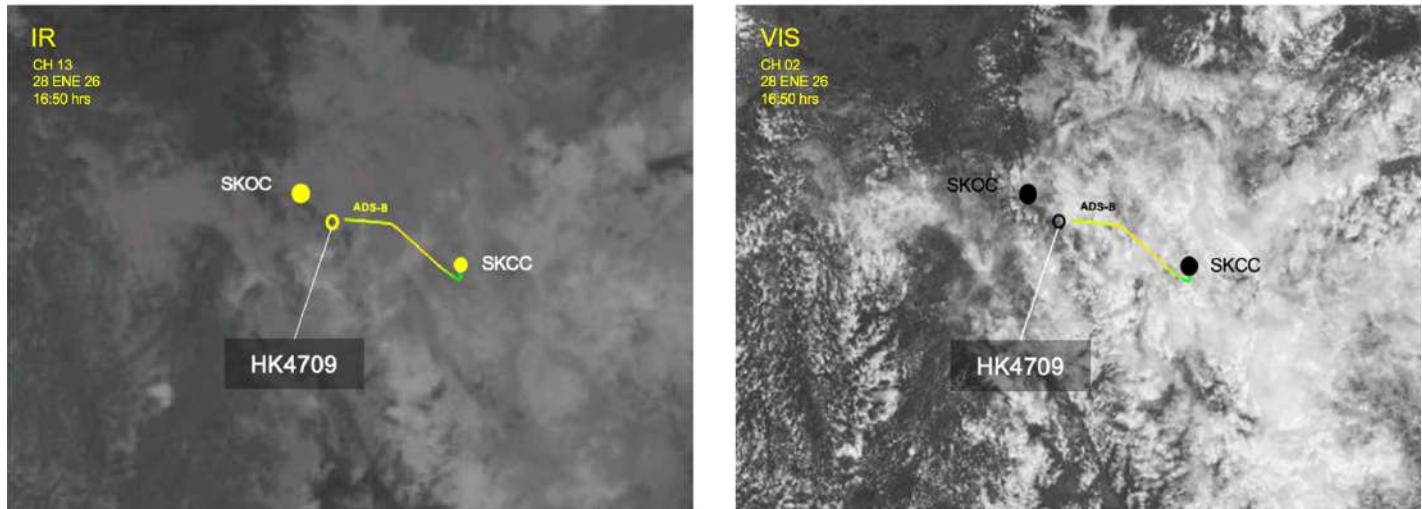
Imagen No. 8 – Imagen satelital GOES 19, Canal 13 IR (IZQ) y 03 VIS (DER), 28 de enero de 2026, 16:50 h
(Fuente: GOES Image Viewer)

De manera general, para las 16:50 h se evidenció la presencia de nubosidad baja fragmentada, atribuible predominantemente a formación orográfica. No se identificaron estructuras convectivas de tormenta en las inmediaciones del lugar del accidente.
