<b>SECTOR ECONÓMICO Y CRECIMIENTO SOSTENIBLE</b>	Código: M-PDD-SECS-FR-005
		Versión: 02
	<b>Informe de Asistencia Técnica</b>	Fecha de Aprobación: 23/09/2016

<b>OBJETO DE LA ASISTENCIA</b>	
Realizar visita técnica con el fin de evaluar la situación de riesgo por movimiento en masa en las abscisas K58+100 y K58+175 de la vía al Llano, en el municipio de Guayabetal - Cundinamarca.	
<b>ACTIVIDADES REALIZADAS</b>	
<p><b>Localización:</b></p> <p>La zona evaluada se encuentra al Norte del casco urbano de Guayabetal, sobre la vía al Llano en las abscisas K58+100 y K58+175, y en la parte alta adyacente a la vía donde funciona la granja avícola Pollo Olímpico.</p>

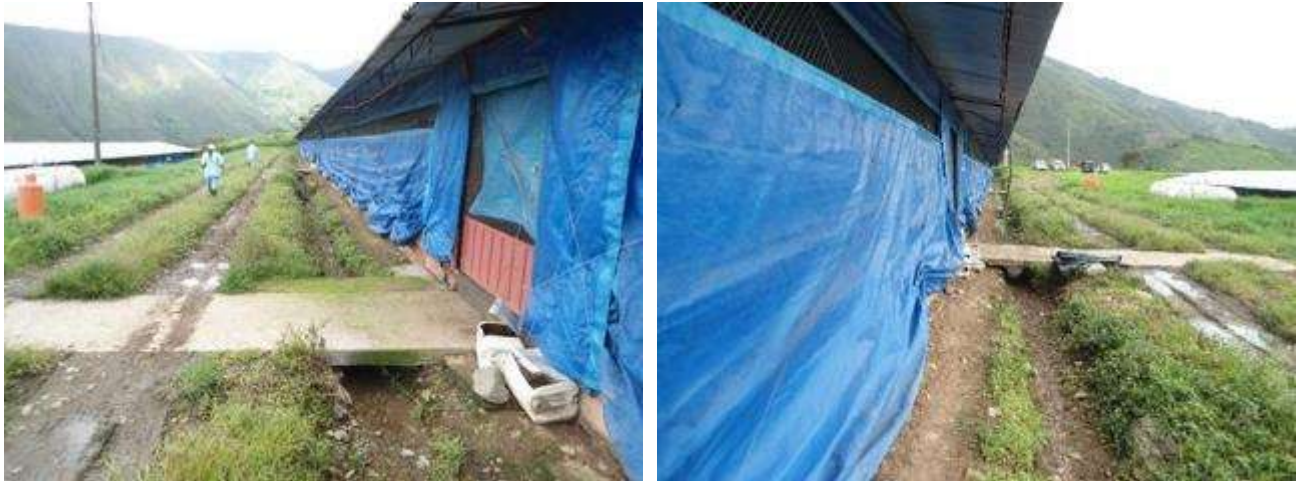
En la Avícola Pollo Olímpico ubicada en la parte alta de la vía al llano, se hace manejo de aguas lluvias de los galpones mediante zanjas en tierra con descoles controlados no perjudiciales en los taludes.

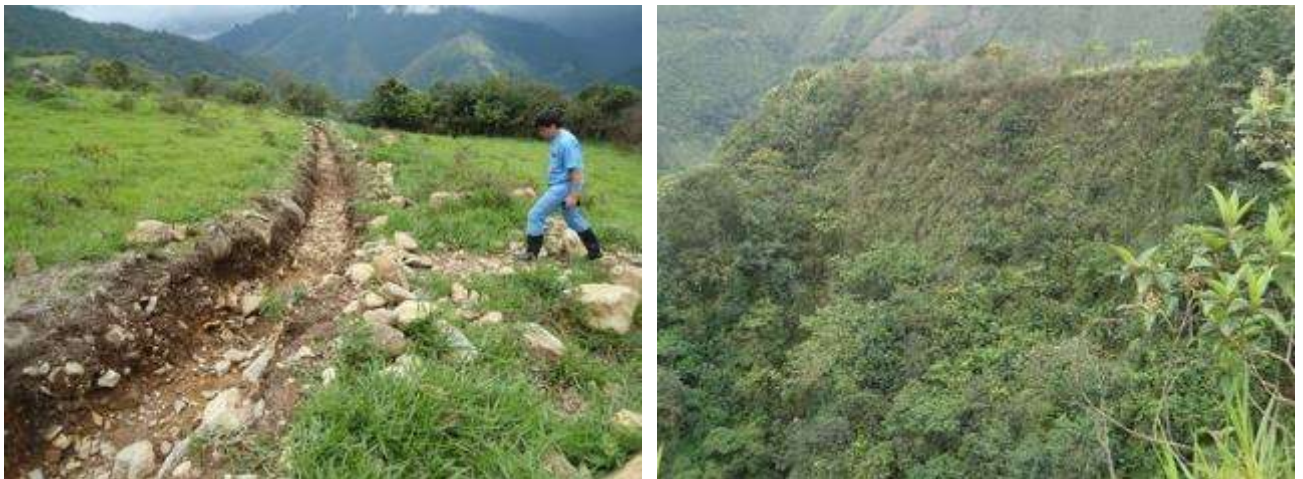
En la parte más baja de la granja avícola se cuenta con una zanja que recoge las aguas de escorrentía superficial en épocas de lluvia. Nótese al fondo en la imagen de la derecha que el descole de esta zanja no presenta afectación alguna debido a los bajos volúmenes que recoge.

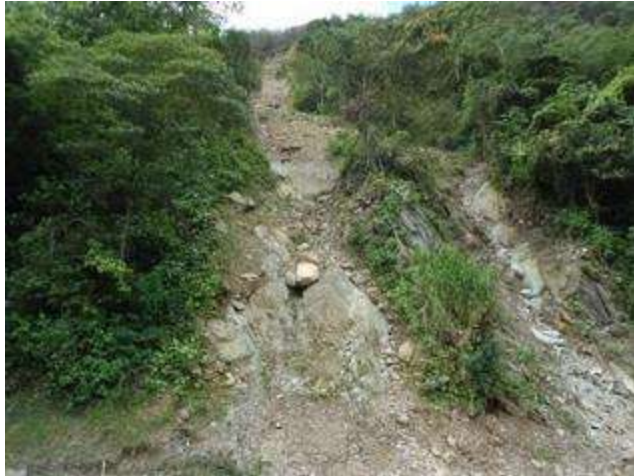
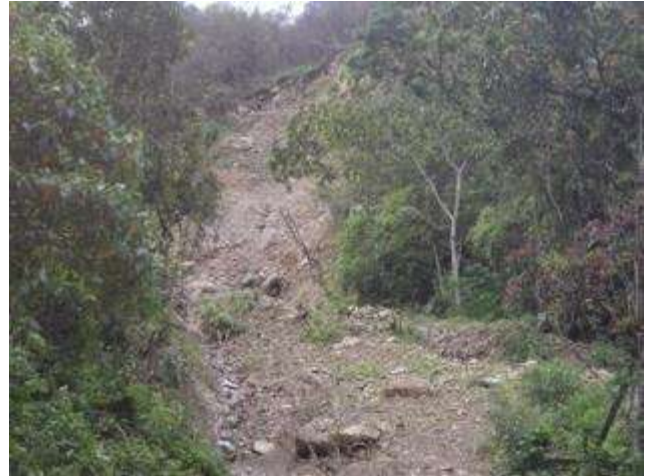
En el K58+100 se encuentra un sitio inestable conformado en la base por rocas foliadas (Metamórficas) con aptitud desfavorable a la estabilidad (subvertical). Sobre estas rocas se encuentran Depósitos de Ladera (Coluviones) de gran espesor (120-150 m de espesor) donde se encuentra en la parte superior la avícola Pollo Olímpico.

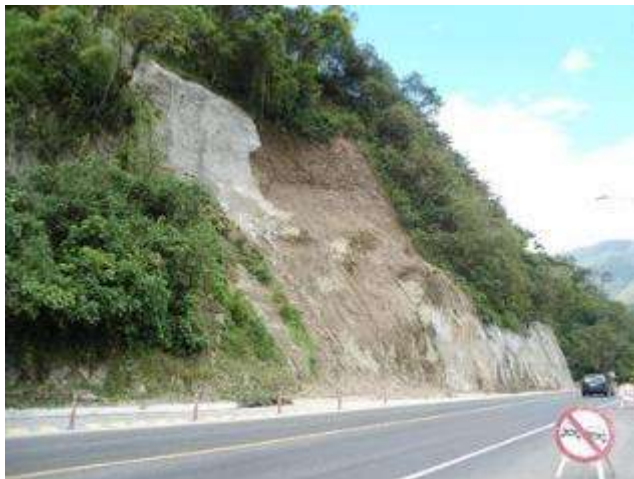
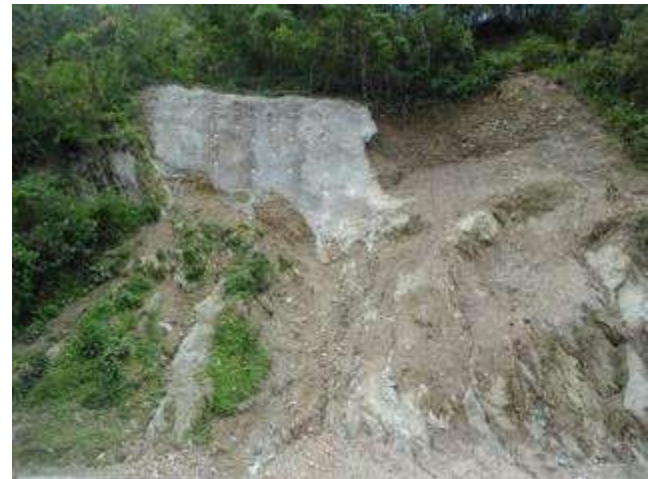
En el K58+175 se presenta un nuevo sitio de inestabilidad, correspondiente a la misma estratigrafía, rocas metamórficas a la base y depósitos no consolidados como cobertura superior.

- En el K58+175 se realizó tratamiento del talud mediante concreto lanzado y pernado, en materiales inconsistentes, el cual, actualmente presenta riesgo de desprendimiento por erosión de los depósitos que se encuentran al lado.
- Las condiciones estructurales de los materiales de la ladera (rocas foliadas en la base y depósitos no consolidados hacia el techo), no permiten recomendar tratamiento alguno. La construcción de un “Falso Túnel” de unos 120 a 150 metros de longitud ayudaría a garantizar la seguridad de vehículos y peatones en este sector.
- Otra alternativa técnica viable, es la instalación de mallas de soporte para caída de bloques de roca. Esta es una tecnología Europea ampliamente utilizada en la Cordillera de los Alpes.
