INFORME PRELIMINAR

COL-26-03-DIACC

Colisión contra terreno montañoso

Beechcraft 1900D
Matrícula HK4709

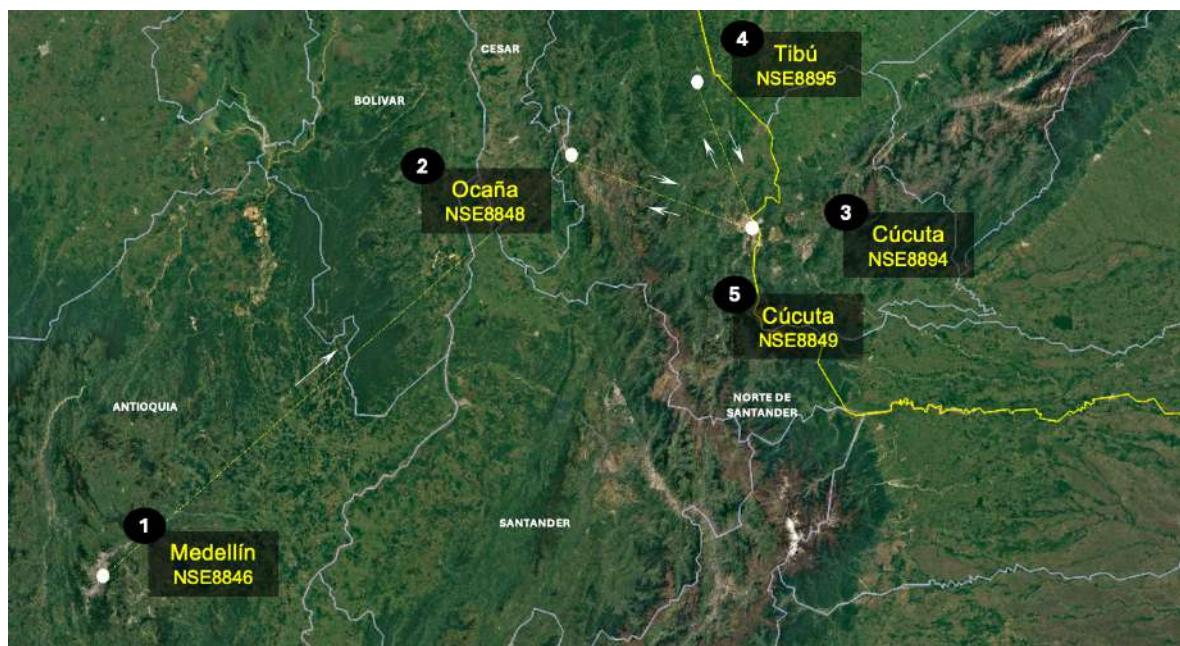
Imagen No. 1 – Rutas previas realizadas por la aeronave HK4709

En SKTB, se programó el vuelo NSE8895 en la ruta Tibú (SKTB) hacia Cúcuta (SKCC) con diez y siete (17) pasajeros, y 2,200 lb de combustible. La aeronave rodó a la pista 09 y efectuó el despegue a las 15:48 h, alcanzando una altitud de 7.500 ft. A las 16:03 h, efectuó el aterrizaje por la pista 16, sin novedad.

En SKCC, se programó el vuelo NSE8894 entre Cúcuta (SKCC) y Ocaña (SKOC) con plan de vuelo⁵ IFR, ruta DIMI6A – DIMIL – DCT, a una altitud de 14.000 ft, velocidad 240 kt, tiempo en ruta 20 min, y aeródromos alternos Aeródromo Hacaritama (OACI: SKAG) y Bucaramanga (OACI: SKBG).
